TRABAJOS DE RESTAURACIÓN:

CUADRO DE MANDOS DEL ENCLAVAMIENTO DE GASCONES - BUITRAGO

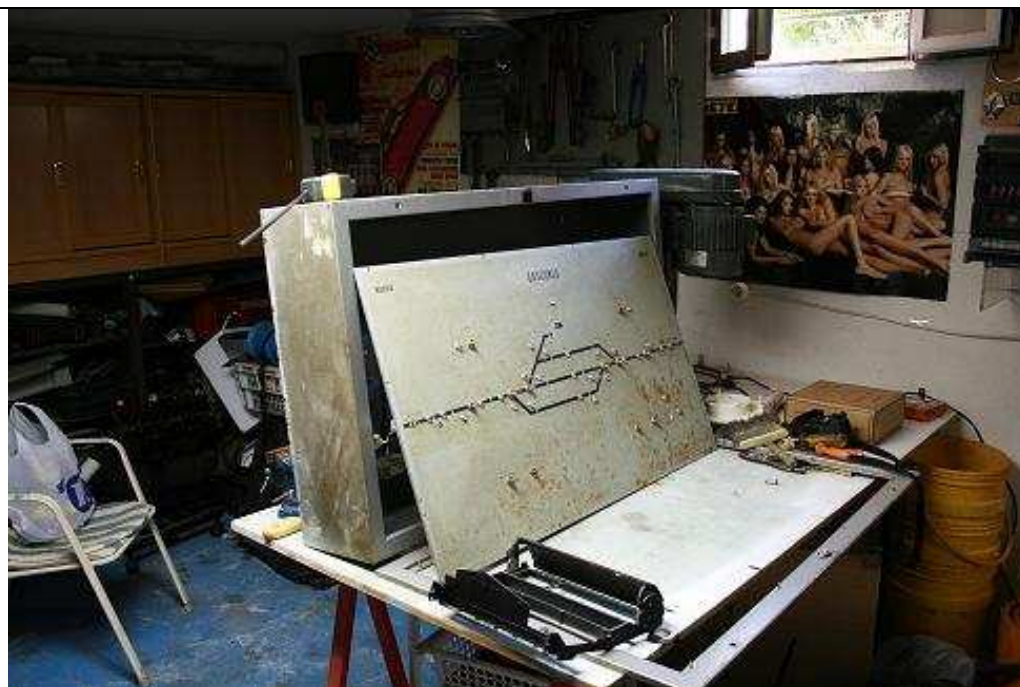
2. Inicio de los trabajos desmontando el cuadro.

Los trabajos comenzaron desmontando el cuadro y extrayendo de la plancha frontal todos sus elementos (interruptores, lámparas, pulsadores...) con el fin de poder trabajar en ella. Tras observar el deterioro de los rótulos se decidió renovar todas las inscripciones con una lámina superpuesta que resistiera mejor el paso del tiempo y al mismo tiempo no destruyera los letreros originales. Para realizar esa nueva lámina pudimos contar con la indispensable ayuda del personal de Dimetronic Signals que nos proporcionó el plano con todas las serigrafías.

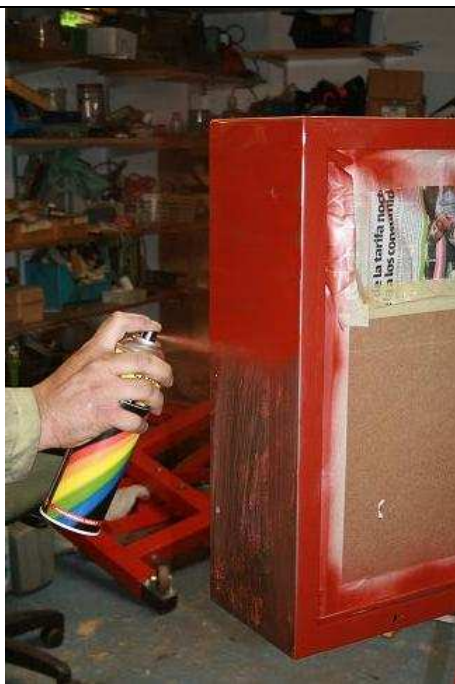
3. Imprimado a spray del bastidor

Del mismo modo, el personal de señales de Adif en Chamartín nos hizo llegar los esquemas eléctricos del cuadro. Gracias a ello, y con una fuente de alimentación, pudimos conectar las entradas del cuadro de tal modo que activando el cuadro se muestra un itinerario seleccionado en el esquema de vías. Entre tanto se lijó y pintó el bastidor del cuadro con una pintura idéntica a la original.

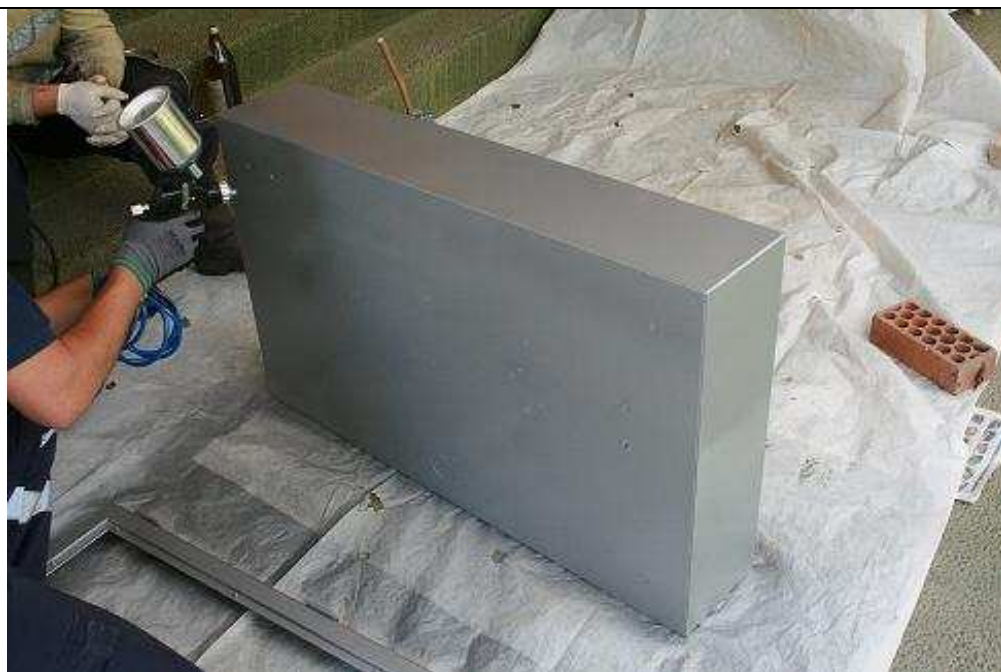
4 Pintado del bastidor con martelé.

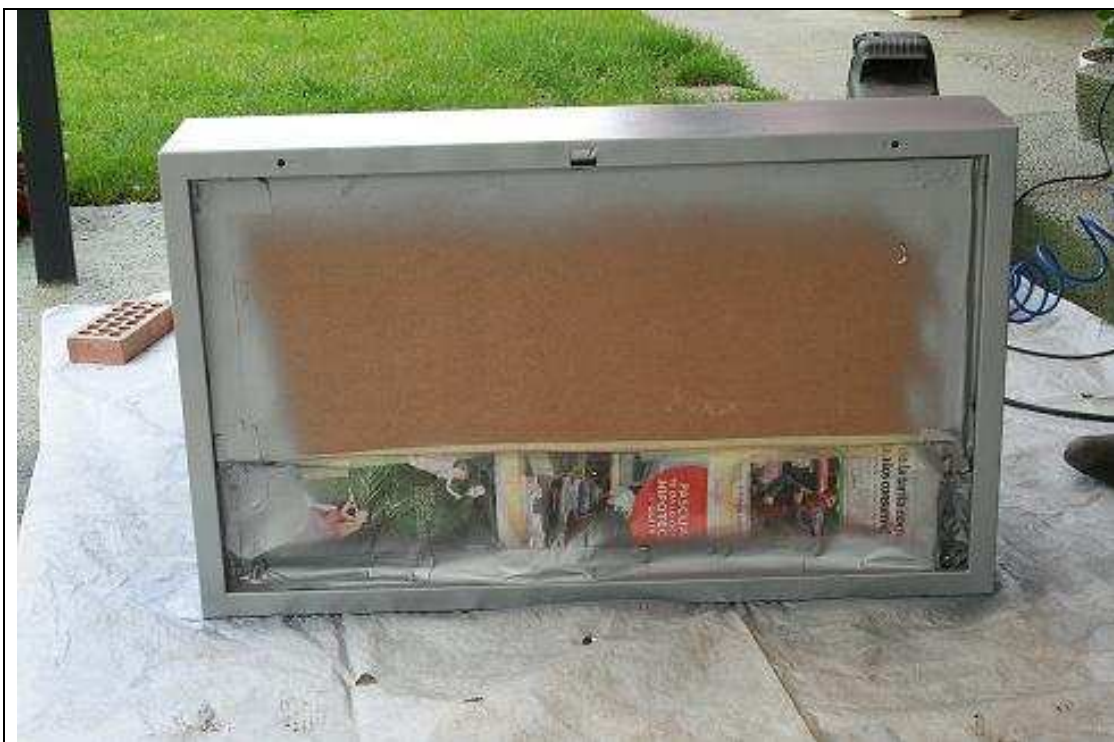
5 El bastidor completamente pintado.
